bouwhistorische verkenning
gerbergaweg 2 | merum

coen eggen | januari 2014

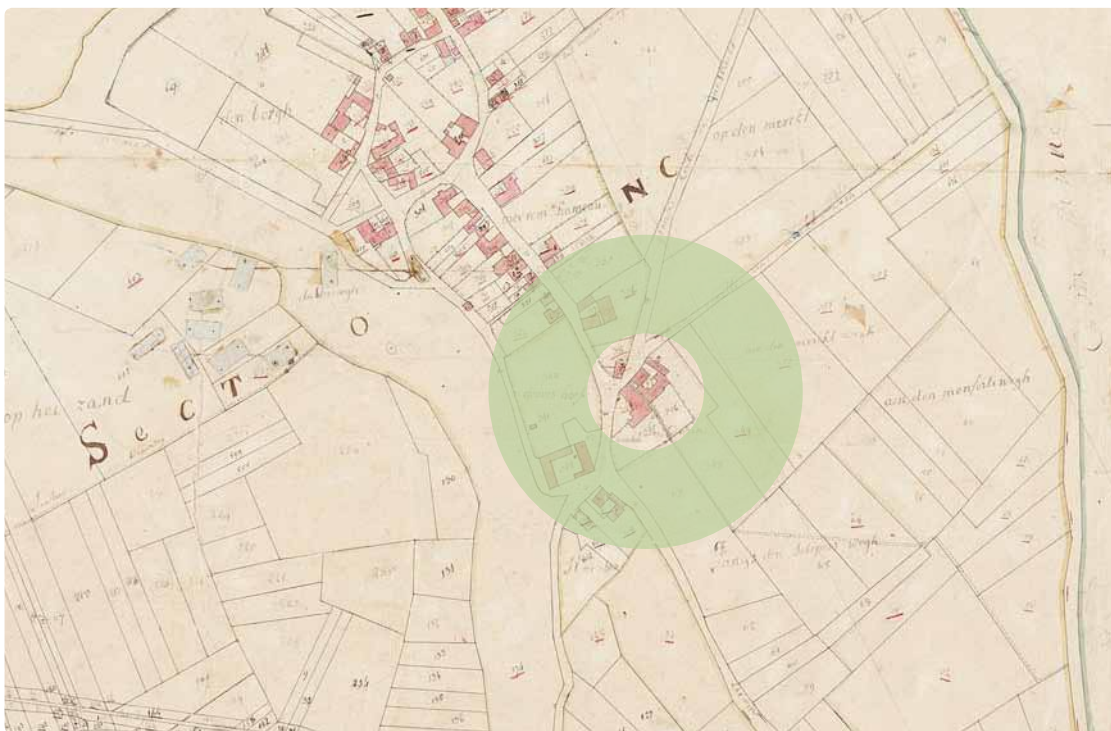
oerkadasterkaart 1823

De hoeve Wolfhagen, zoals de boerderij naar de laatste bewoners gemeenlijk genoemd wordt, lag in 1823 aan de doorgaande weg van Maastricht naar Roermond ('Grande route de Maastricht à Ruremonde'), op de kruising met de 'Chemin appelle den Mercktwegh', aan en op een perceel dat 'Aen het Valderen' werd genoemd en aansloot op een perceel met de naam 'Aen den Mercktwegh'. Naar het zuiden ging de Grande route over in de Scheperswegh aan het gelijknamig stuk land.

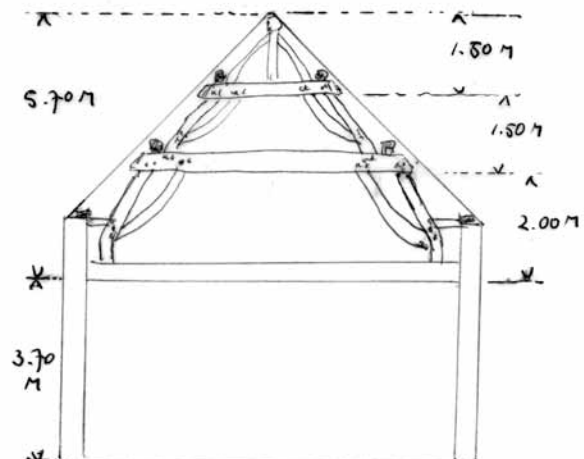
schematische weergave spant woonhuis

Ook die kapconstructie is kenmerkend voor de streek: recht gezaagd hout komt hier zelden voor, behalve dan in de stad, in dit geval Roermond. Daar zijn nog ettelijke 16de tot 18de eeuwse kappen bewaard gebleven die bestaan uit gezaagd, of zelfs gekantrecht eiken. Dat werd aangevoerd in vloten over de Maas, en was dusdanig kostbaar dat dat op het platteland geen emplooi had. Daar werd gebruik gemaakt van olmen en essen, in combinatie met naaldhout. In de hier aanwezige kap zijn de spanten gemaakt van olmen en bestaan de kinderbalken uit grenen. Waar de moerbalken van de begane grond uit bestaan valt vooralsnog niet te zeggen omdat die nergens waarneembaar zijn.

De spanten met hun robuuste constructie zijn in perfecte staat wat getuigt van hoog vakmanschap. De balken zijn deels gezaagd, deels gekantrecht. Het vakmanschap blijkt uit de perfecte, nog steeds helemaal

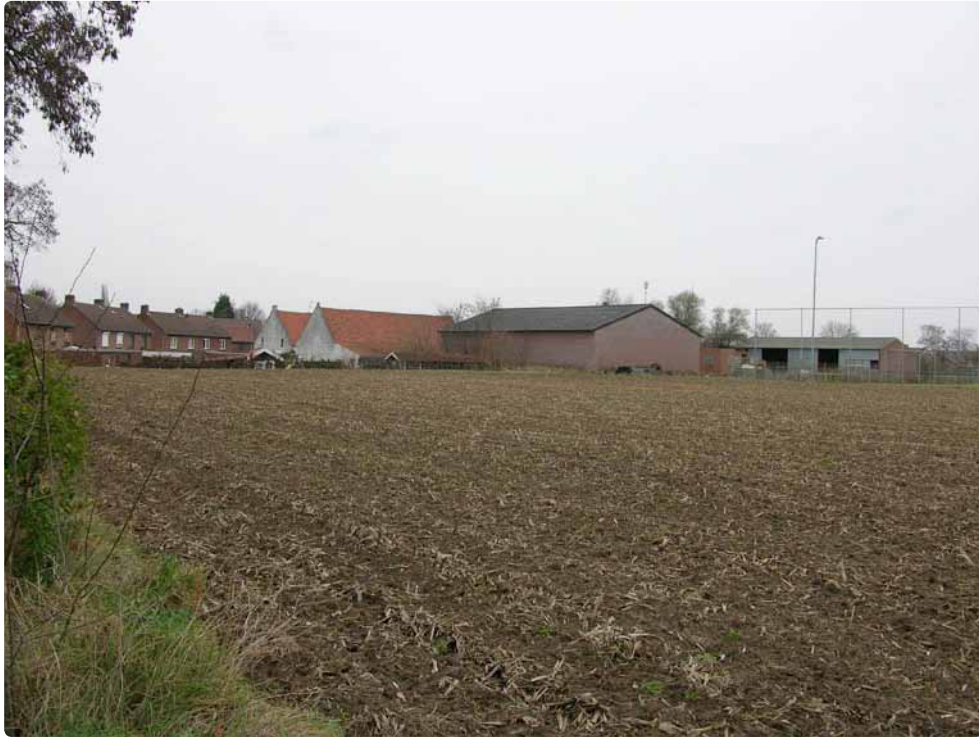
1. De ligging van het complex aan de rand van het dorp waarbij de oudste massa zich helder aftekent

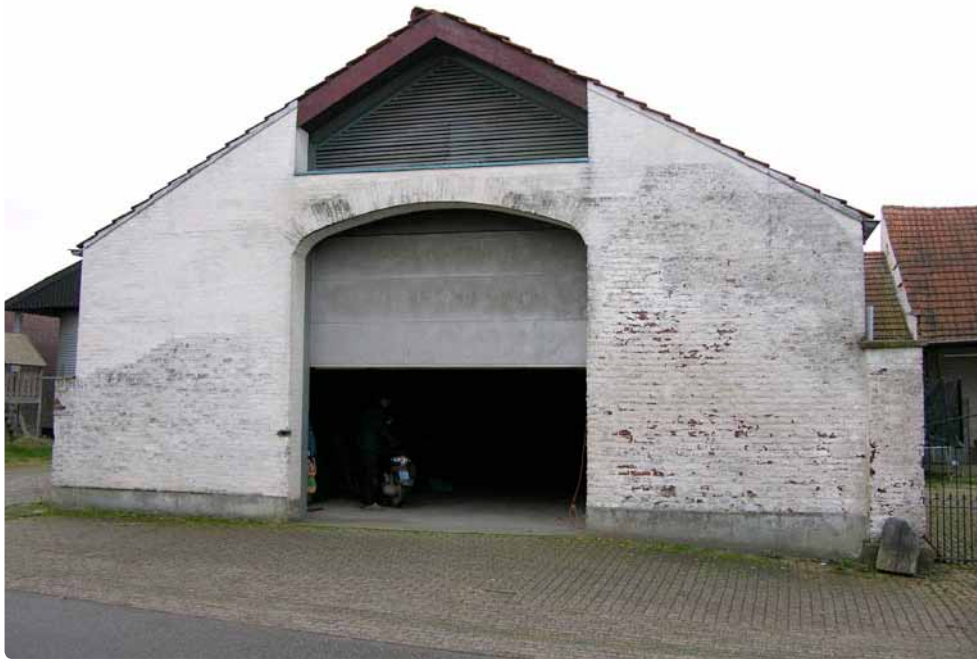
3. Het rechter deel van de huidige loods is de topgevel van de oude stalvleugel. Links van de poort is een secundaire uitbreiding te zien die ook terug komt in de langsgevel op de binnenplaats. De ophoging en de grote poort zijn vrij recent

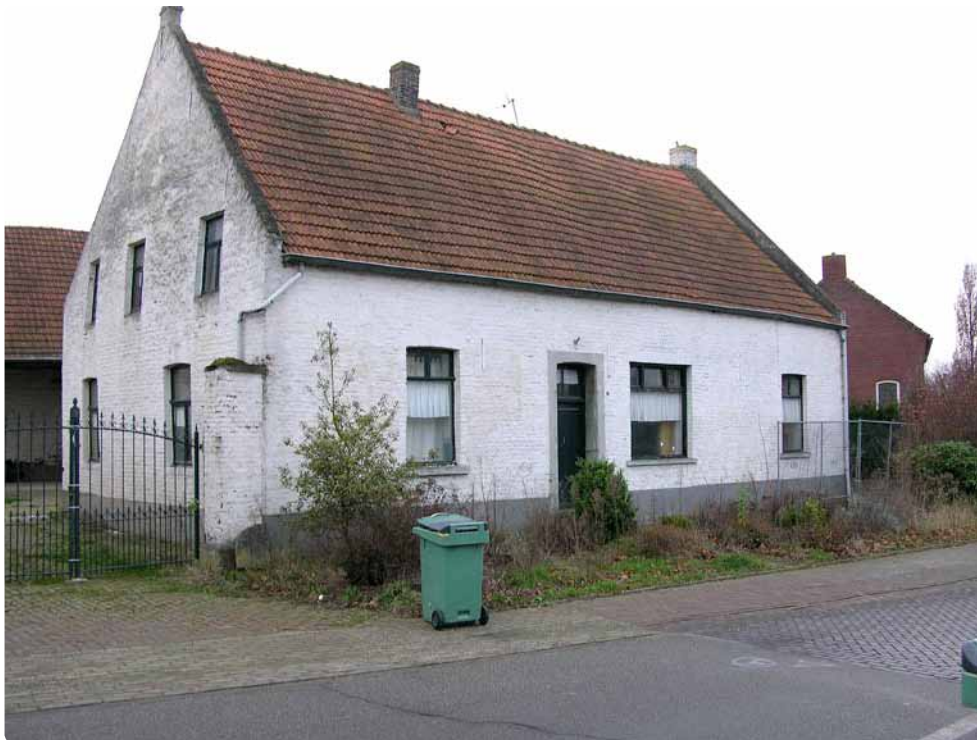
4. De massa van het woonhuis stamt uit 1764 en is kenmerkend voor dit type middelgrote boerderijen

De rechter hoek van het woonhuis
is na oorlogsschade opnieuw
opgemetseld

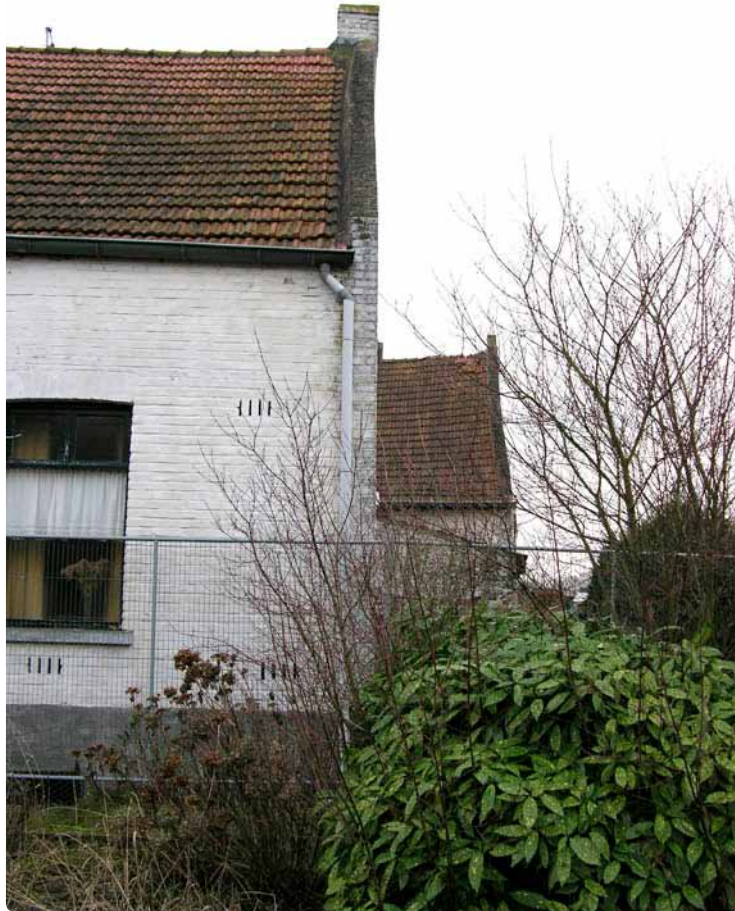
6.

Het woonhuis met de grote schuur
en het verbindende stuk

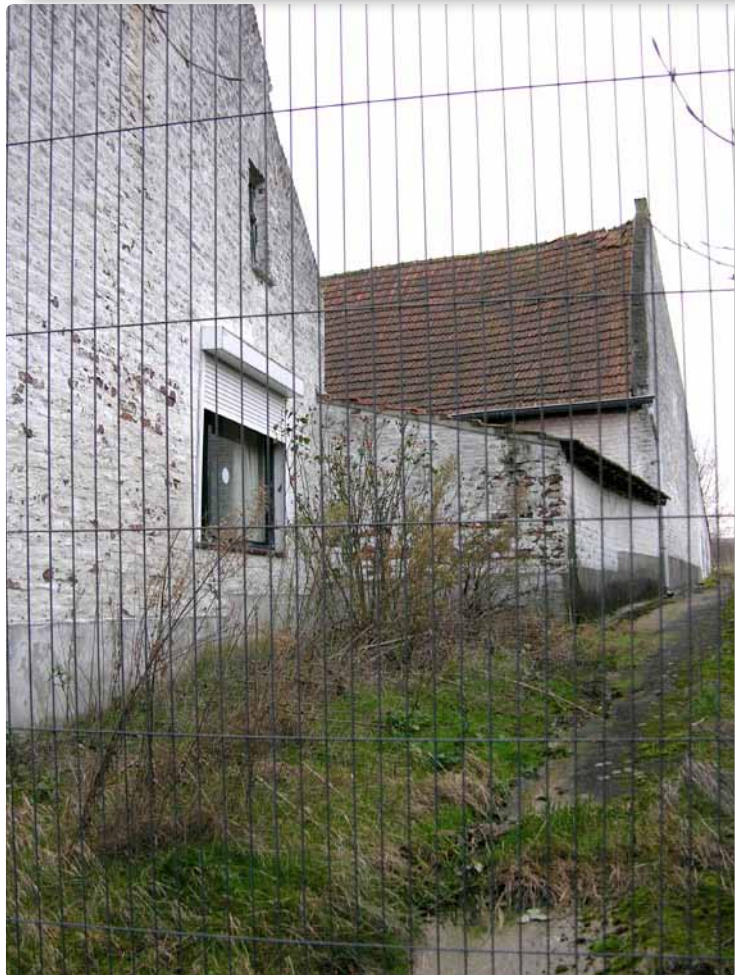
7. De gevel van het woonhuis met zijn grote dieptemaat en het dak tussen schermgevels die verwijzen naar en oorspronkelijk strodak

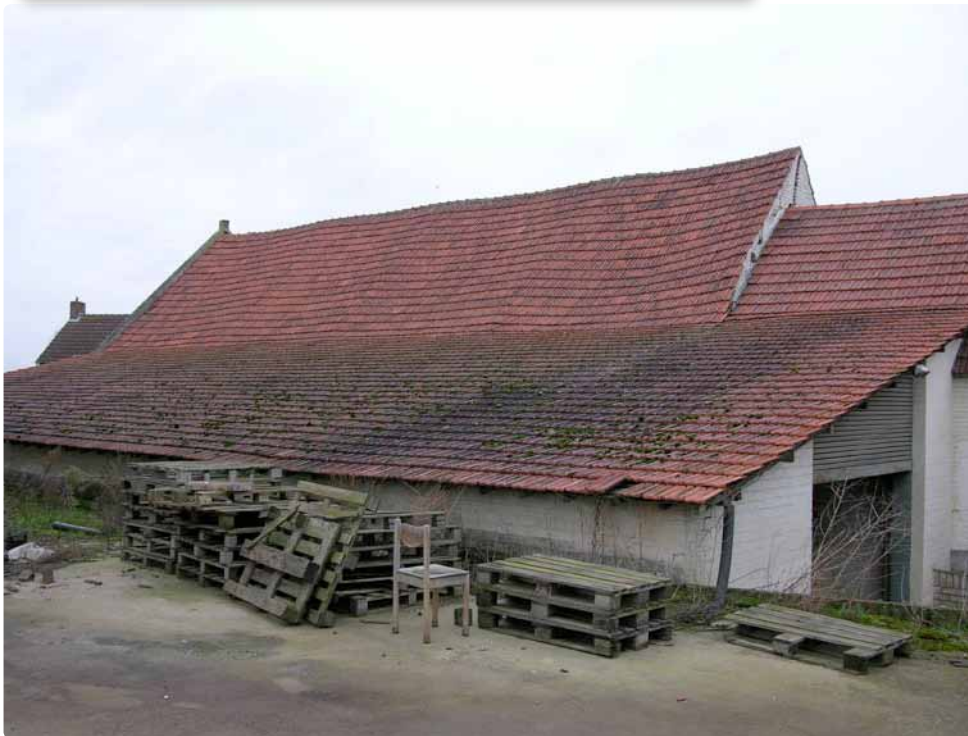
8. Aan de achterzijde is de schuur goed af te lezen in de latere aanbouwen. Het lagere dak helemaal rechts hoort bij het verbindingsstuk naar de stalvleugel

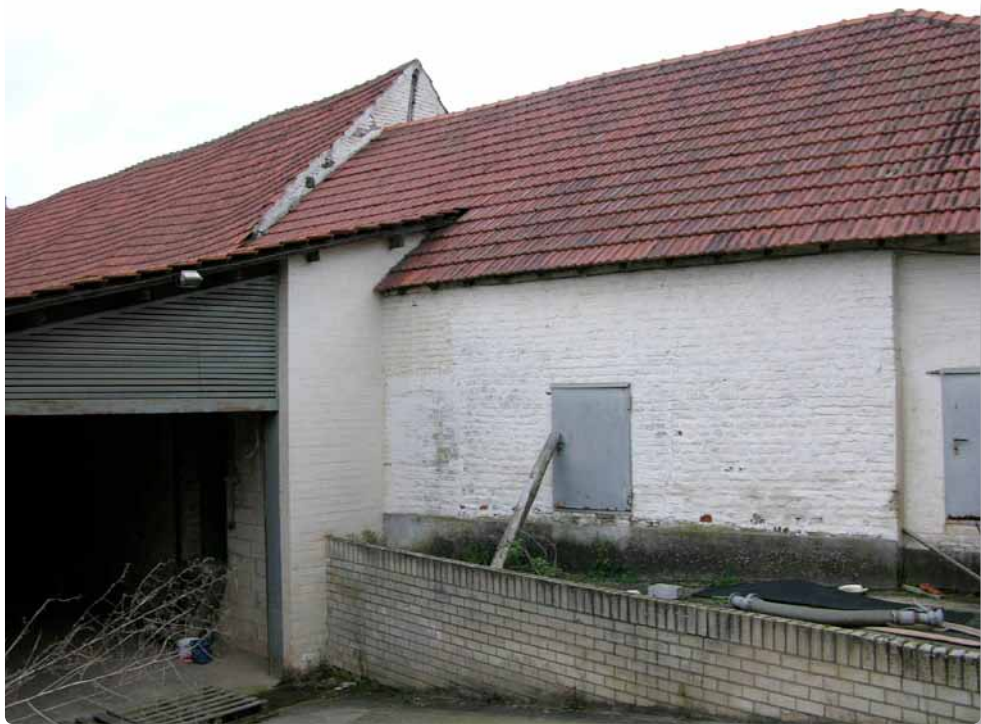
9. Behalve aan de buitenzijde zichtbare delen van de vakwerkconstructie van de topgevel van de grote schuur laat, rechts, het iets uitspringende deel van de muur van de stalvleugel de oude massa daarvan zien

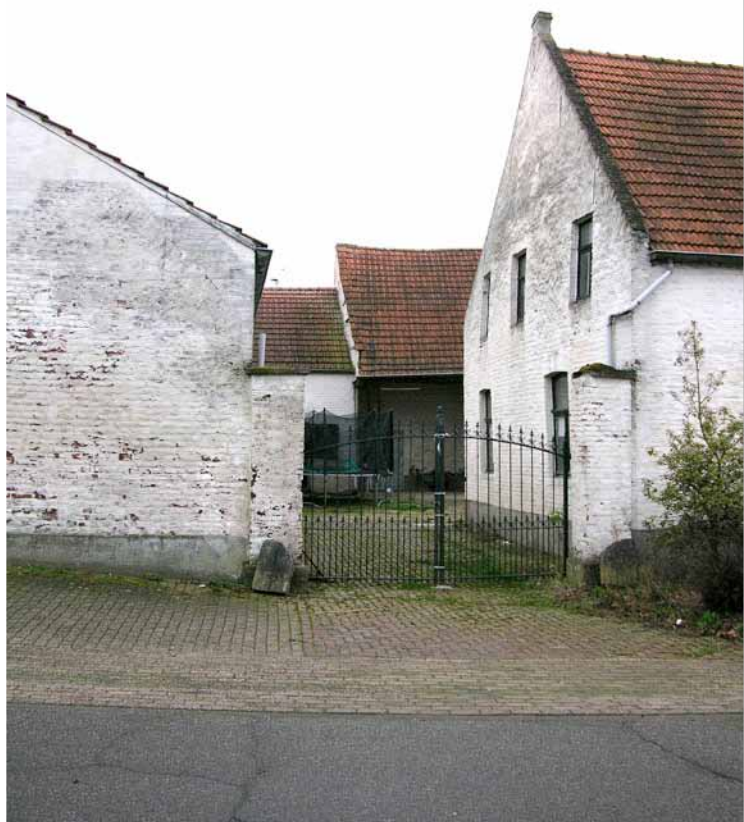
Het is niet duidelijk of er oorspronkelijk een poort stond waar nu het hek staat. Het overzicht van huis en economiegebouwen is historisch en geeft een goed beeld van een boerderij van dit type en deze omvang

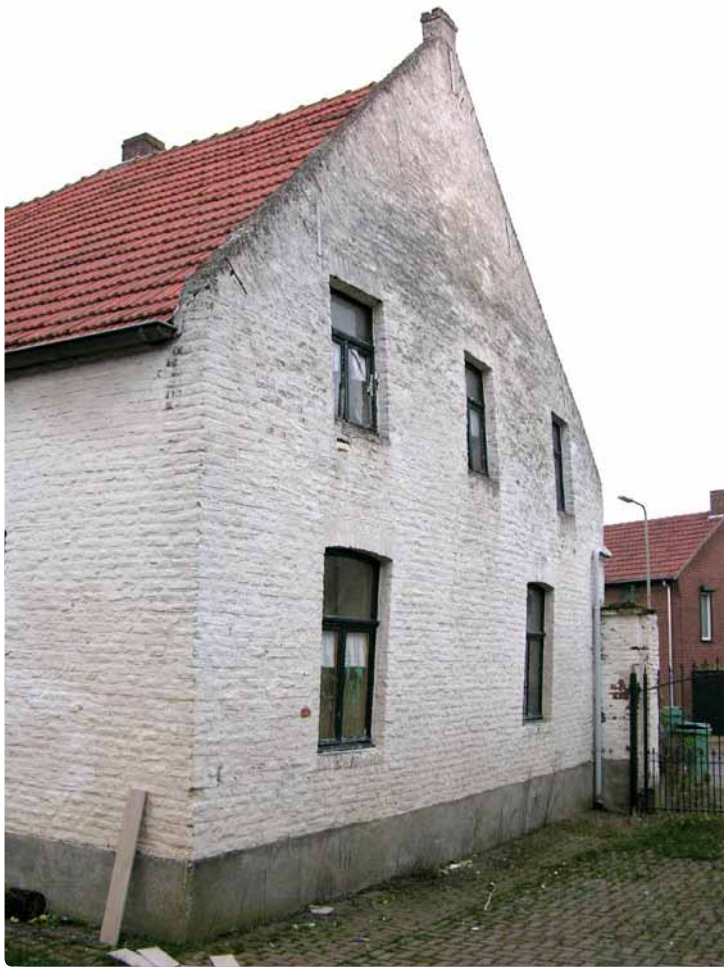
11.

De oostelijke zijgevel van het woonhuis buikt uit maar is niet gescheurd en is daarmee stabiel te noemen. De vensters zijn ofwel vervangingen van oudere exemplaren of nieuw aangebracht c.q. vergroot t.b.v. de slaapkamers op de verdieping. De ramen zelf zijn allemaal rond 1920 vervaardigd en deels later weer vernieuwd

De linker topgevel heeft zowel op de begane grond als op de verdieping vensters, twee beneden, drie op de verdieping. Die zijn pas aangebracht toen daar slaapkamers kwamen, waarbij niet is uitgesloten dat er voorheen op de verdieping twee kleine vensters zaten, net als in de andere topgevel. Opvallend is de bolling van die gevel die deels is toe te schrijven aan zetting ten gevolge van het metselwerk. Omdat er geen scheuren zijn te zien is het geen kwestie van een slechte funde-

ring. De aardbeving van 1992 heeft het uitbuiken iets verergerd zonder de stabiliteit aan te tasten.

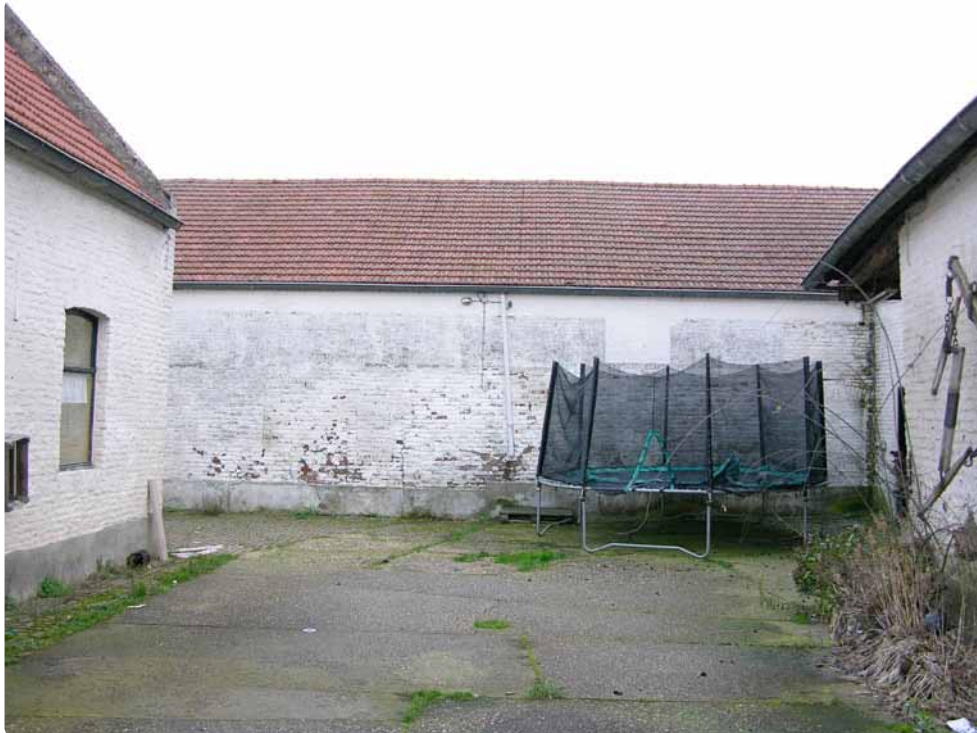
12. De zijgevel van de stalvleugel vertoont ettelijke sporen van voormalige vensters en deuren, plus de drie fases waarin die tot stand is gekomen

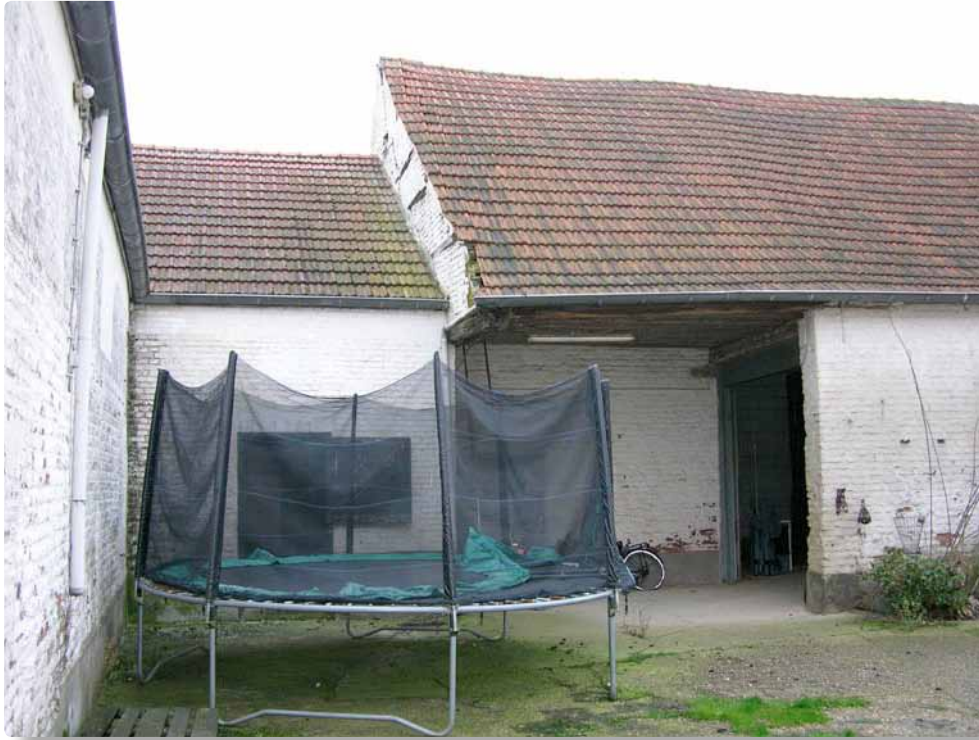
13. Het tussenstuk is ingericht als koestal. Rechts de oorspronkelijke inpandige overkapping voor het droog stallen van geladen karren en wagens, of om van daaruit lading te lossen

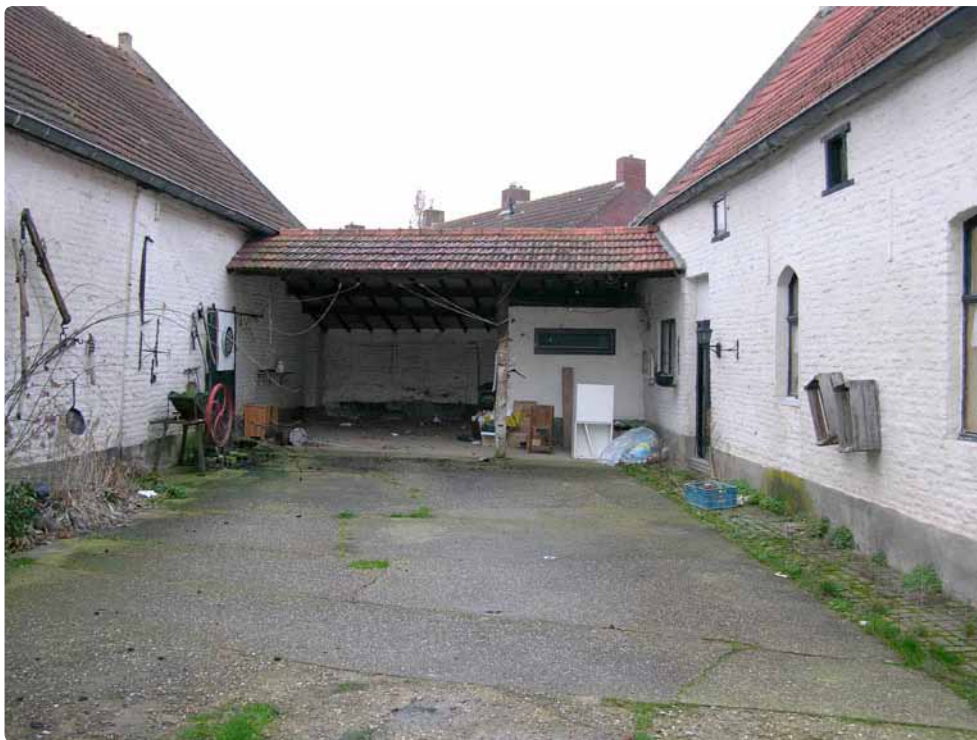
16. Het verbindende stuk tussen schuur en woonhuis, bestaande uit een oude tuinmuur die later is opgehoogd en vrij recent van een afdak is voorzien

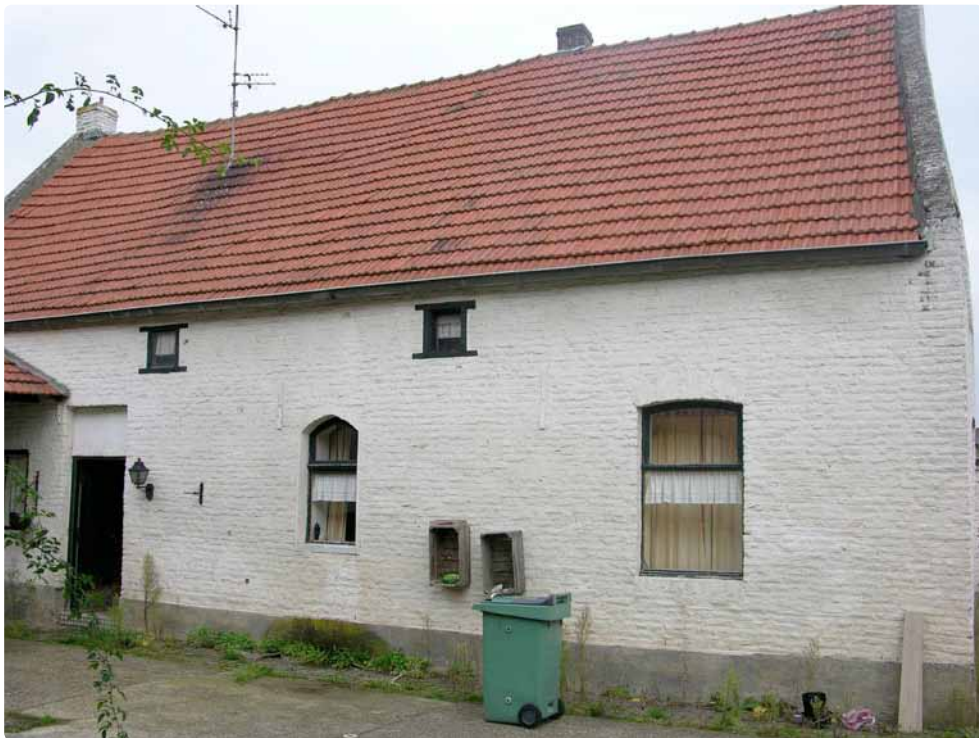
18. De woonhuisgevel met de oorspronkelijke voordeur en later gewijzigde vensters. De raampjes met eiken kozijnen op de verdieping zijn authentiek en waren voorzien van luikjes. Zo kon, in combinatie met de vensters in de kopgevels, de zolder worden geventileerd om broei in daar opgeslagen veldvruchten te voorkomen

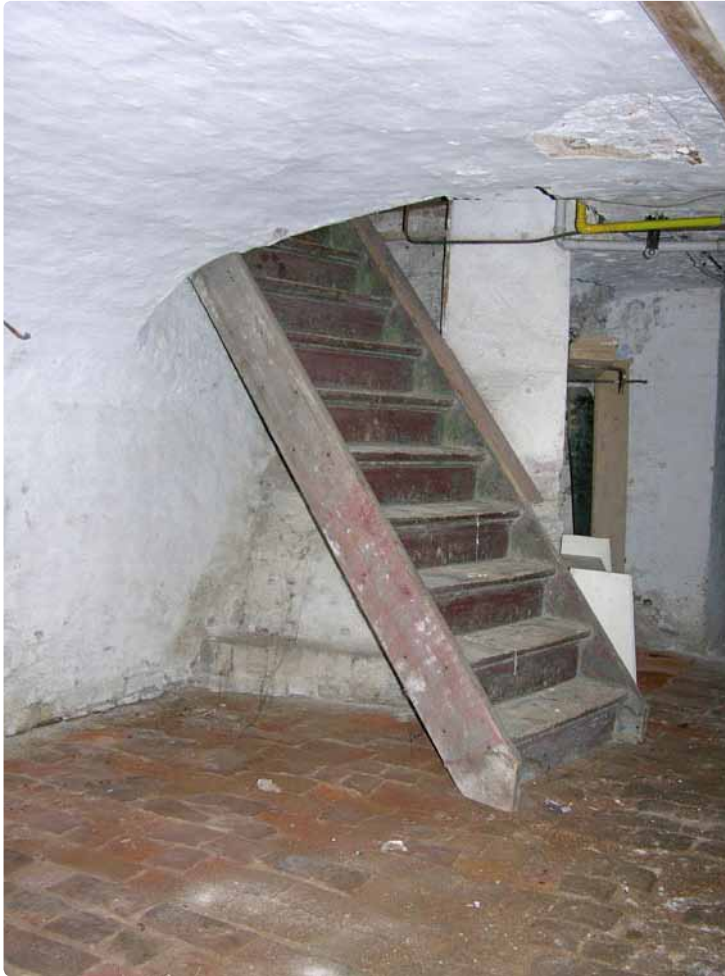
19.

In de ruimte links achter de voordeur stond de trap naar de zolder in combinatie met de trap naar de kelder. De houten trap is de jongste ontsluiting. Op de achtergrond is het bouwlichaam te zien waar de tweede trap over naar boven liep. Half in de muur die daar parallel aan staat zit de oorspronkelijke ingangsoening

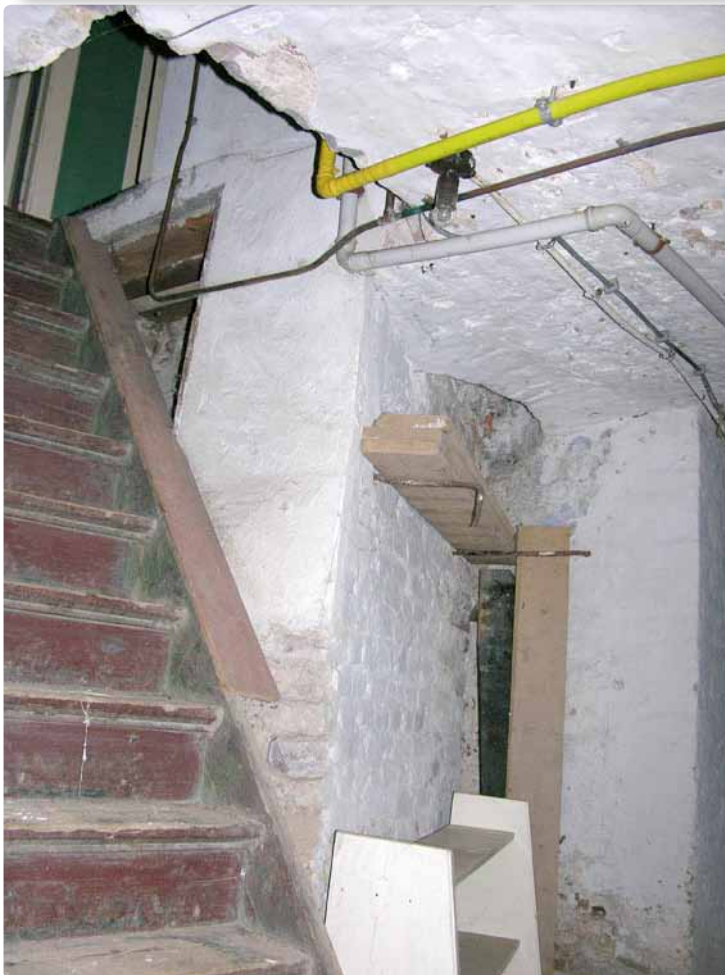
20.

Die tekent zich af in de halfronde rol-laag in het gewelf

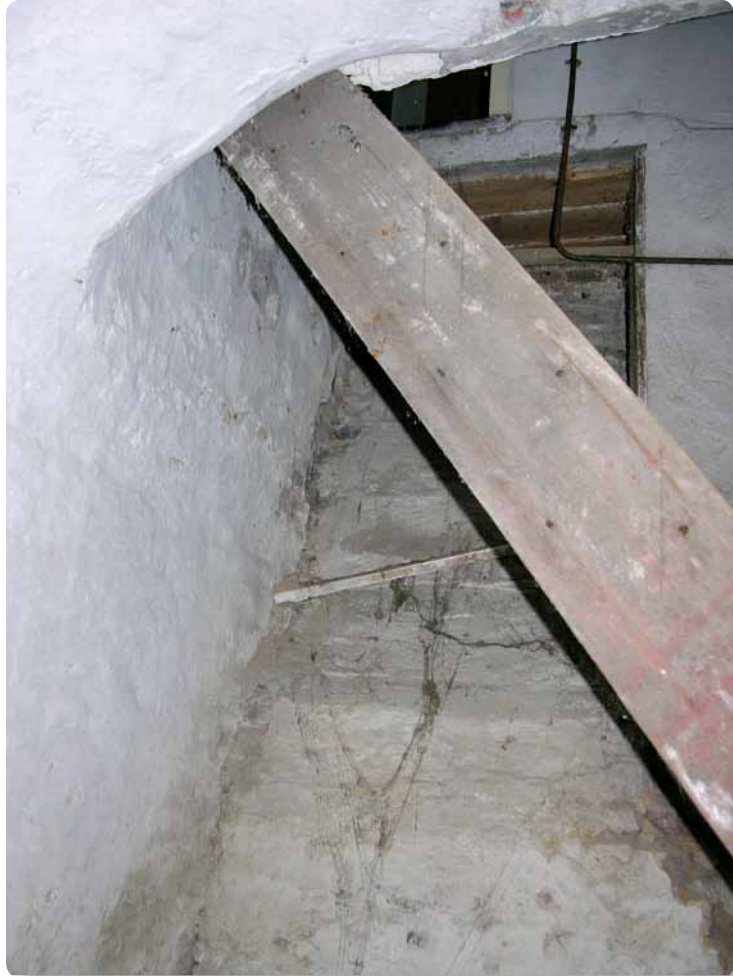
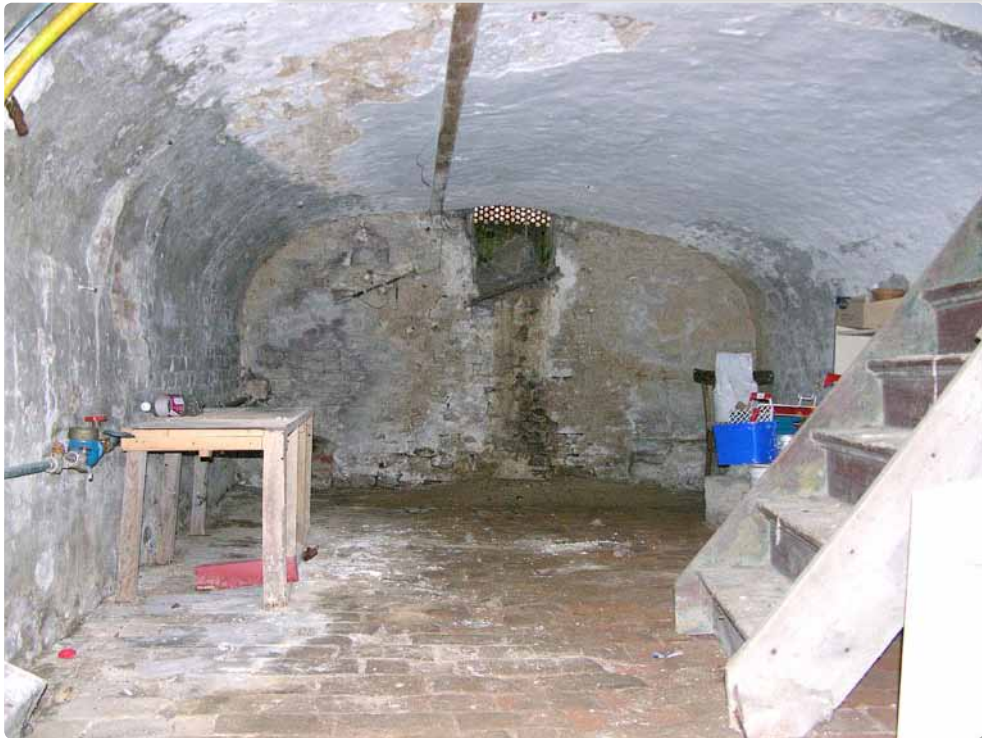
22. De kelder naar de straat gezien. De hoge en ronde vorm is kenmerkend voor de tijd en de streek. Het niet-symmetrische gewelf is het resultaat van de gebruikte methode om het gewelf te maken, namelijk op een uitgestoken grondlichaam dat na de bouw van het gewelf van binnenuit is weggegraven, en niet op formelen

Aan de westkant ligt een tongewelfde kelder in baksteen waarvan de huidige entree de derde variant is. Aanvankelijk lag de trap iets meer naar het zuiden, getuige de afgeronde opening in het gewelf. Daarna is de toegang een kwart slag gedraaid en is de oude opening verstevigd door een muur op te trekken onder het gewelf. In derde instantie is de huidige trap geplaatst, haaks op de tweede, en parallel aan de eerste. De gedrukte sterk holle vorm van het gewelf is kenmerkend voor de streek, en past qua datering geheel bij een bouw van het hele huis in de loop van de 18de eeuw.

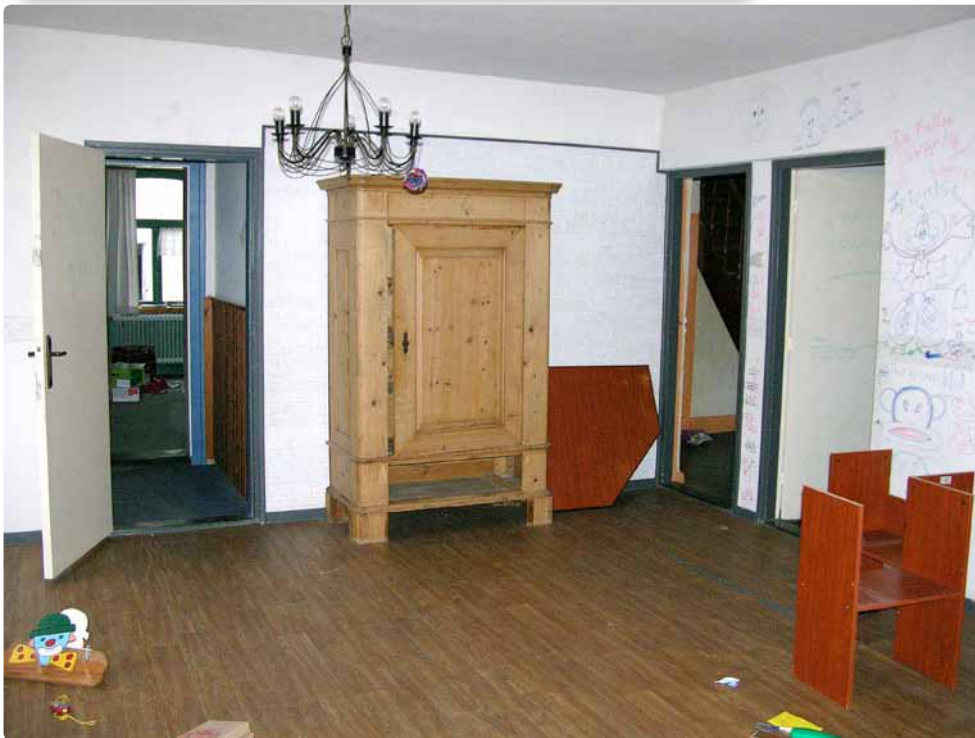
24. Zicht vanuit de woonkamer naar de oostelijke kamer, over het gangetje achter de huidige voordeur heen. Achter de kast ligt het meest herkenbare deel van de oude indeling en uitmonstering, de deur daarnaast leidt naar het halletje met de trap naar de verdieping. De deur daarnaast gaat naar de huidige achterdeur en de keukens

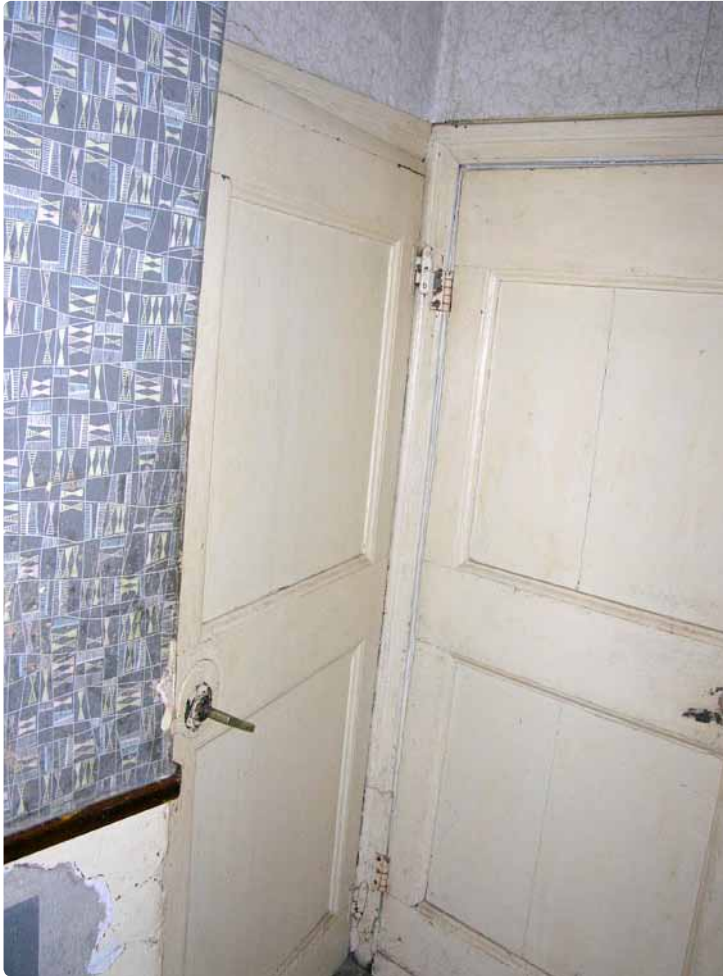
27.

.....is in de muur een spinde opgenomen, met zijn oorspronkelijke deur, naast de oorspronkelijke deur van de ruimte naar de trap.....

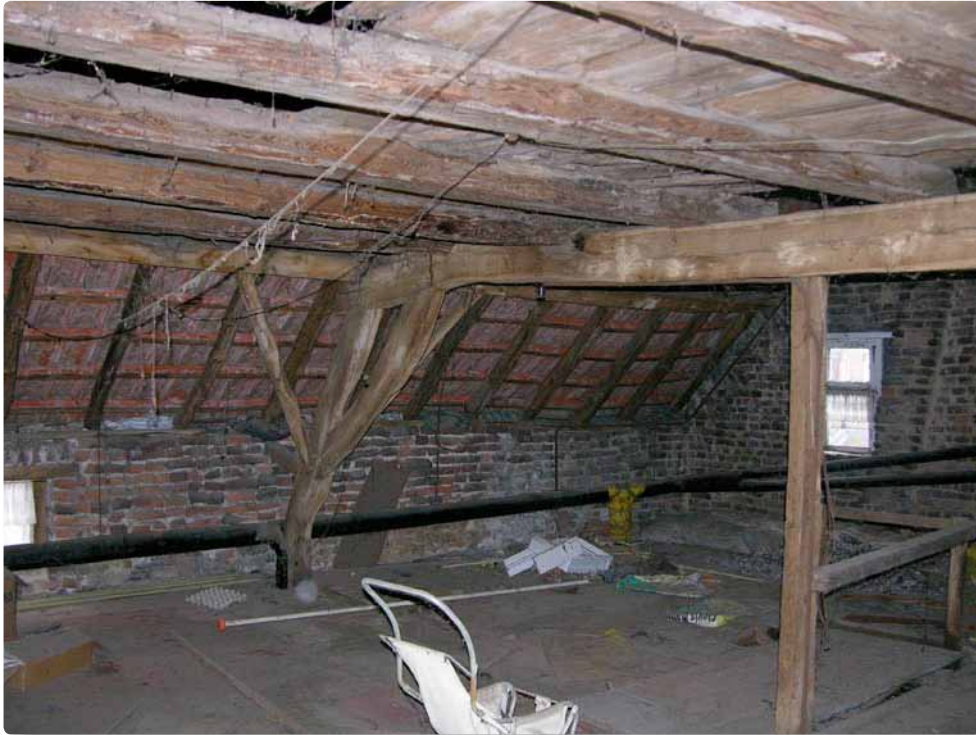
31. Die zolder, met een hoogte van ongeveer twee meter, diende voor de opslag van veldvruchten en los alaam. De helft van de kapruimte is nu bezet door slaapkamers, de rest vertoont zijn oorspronkelijke karakter

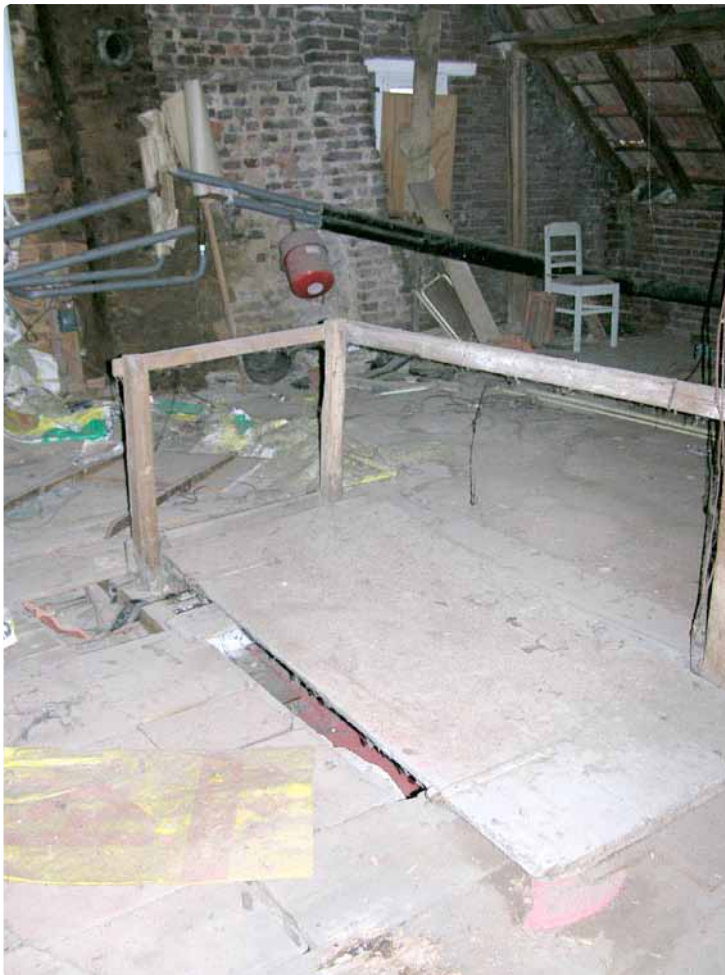
32. Midden in de ruimte ligt de oude entree vanuit de keuken

32. Midden in de ruimte ligt de oude entree vanuit de keuken
33. Voor het metselwerk van de muren is in het binnenblad veel ruwe baksteen gebruikt. Daarop ligt de muurplaat waarop de authentieke grenen kepers van het dak rusten

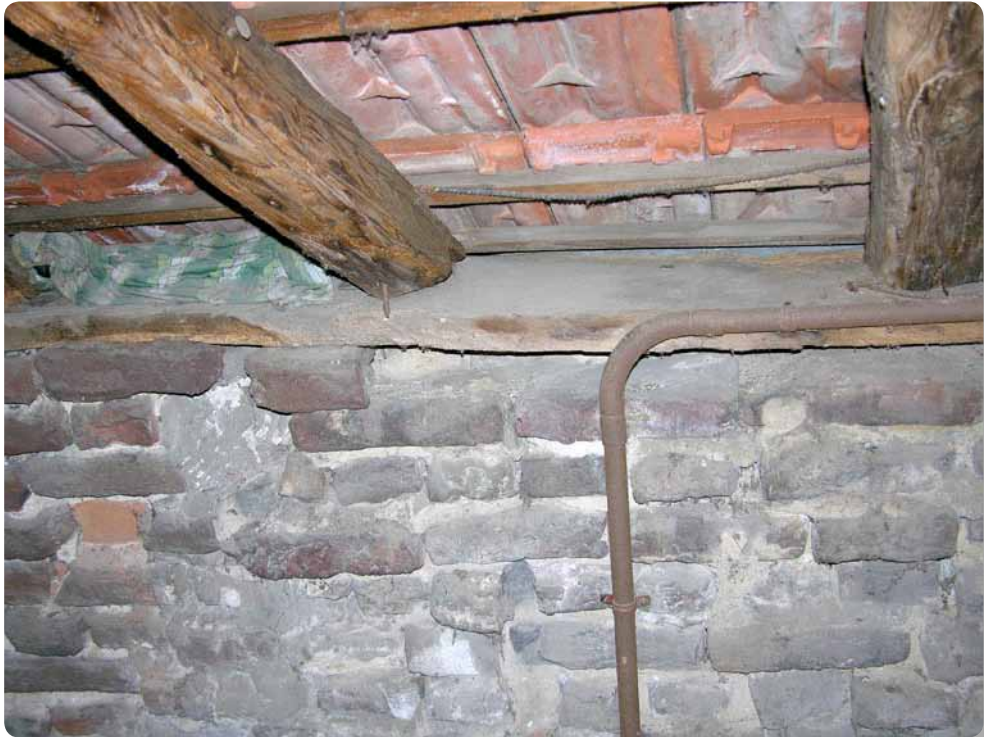
33. Voor het metselwerk van de muren is in het binnenblad veel ruwe baksteen gebruikt. Daarop ligt de muurplaat waarop de authentieke grenen kepers van het dak rusten

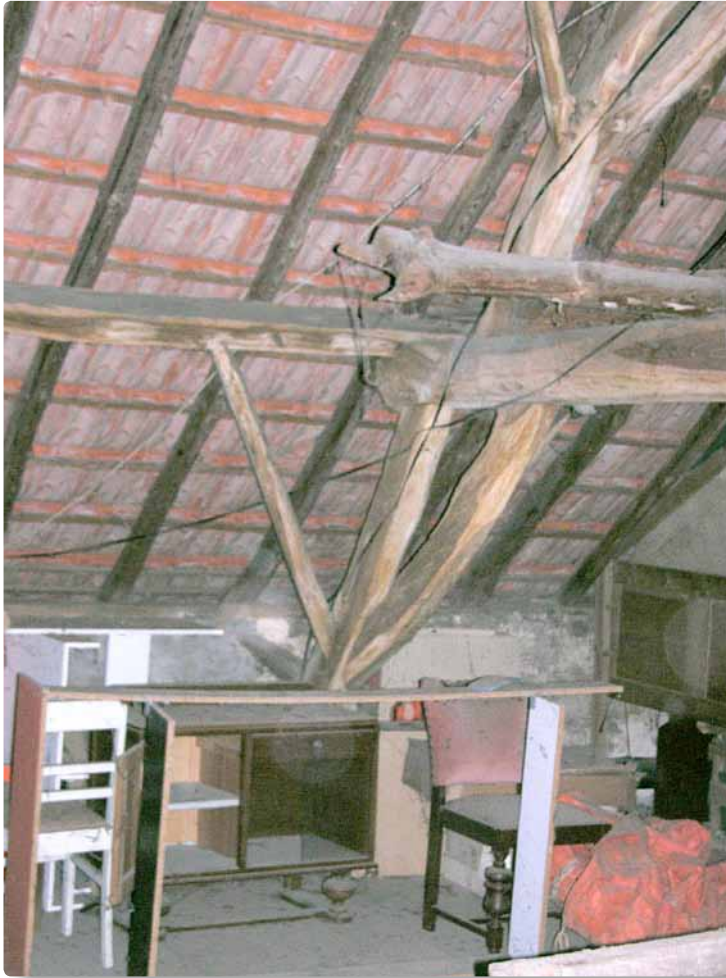
35.

Het daarvoor gebruikte hout is in hoofdzaak olmen dat gezaagd of gekantrecht is. Daarmee is op uiterst vakkundige wijze een solide constructie gerealiseerd

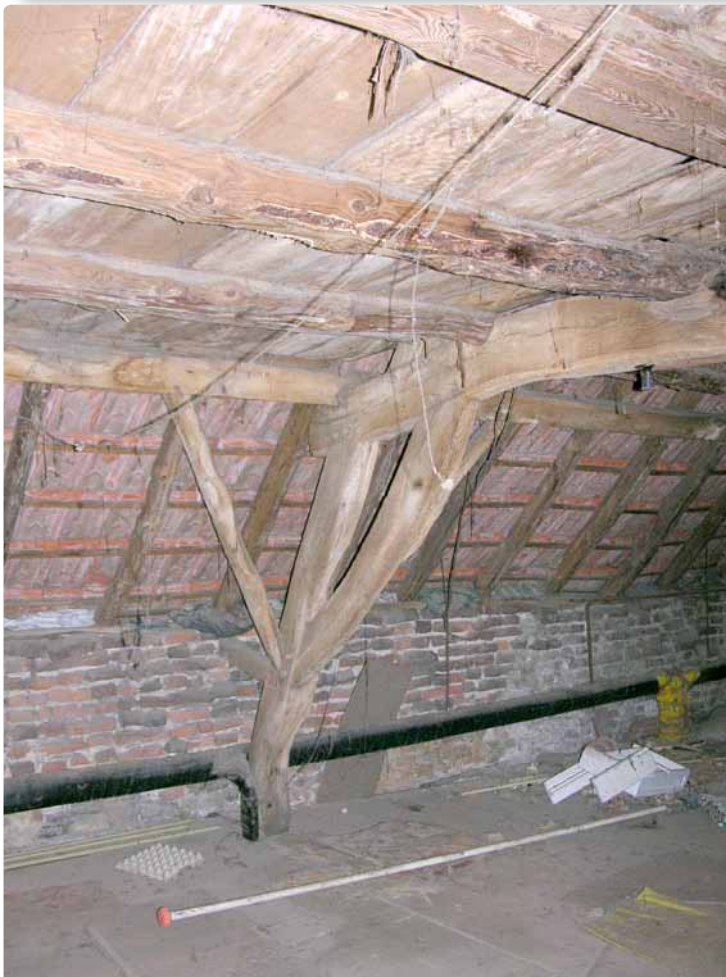
36.

De hele constructie, met de grote schoren van de jukdebalken, is constructief goed doordacht waardoor die na 250 jaar nog geen enkele scheefstand of speling laat zien

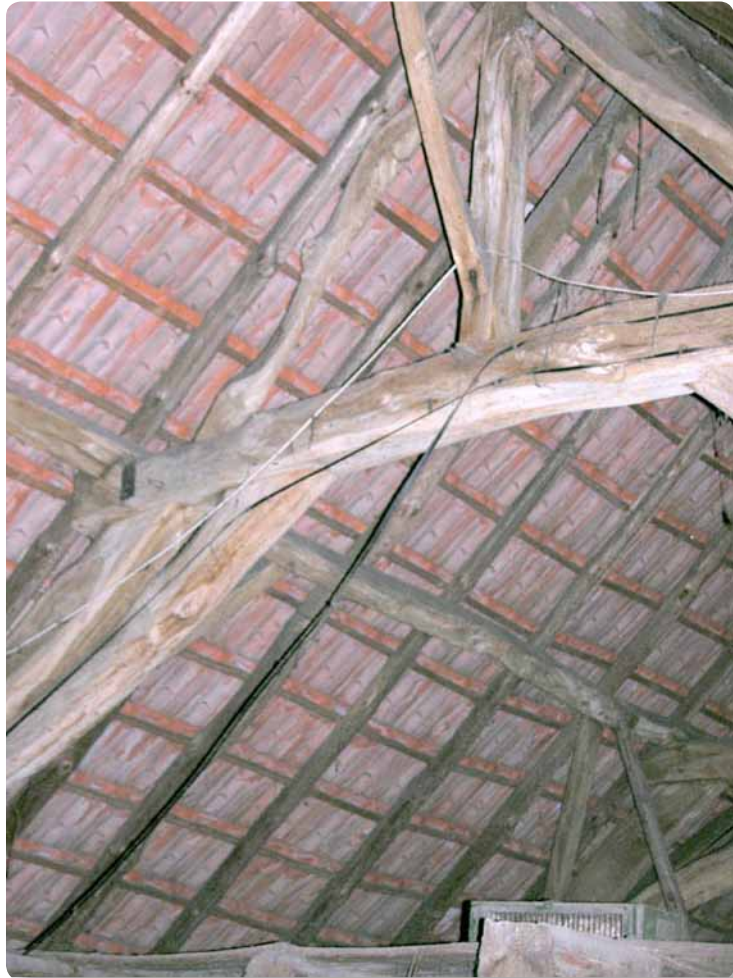
38. De nokconstructie laat de doordachte constructie goed zien

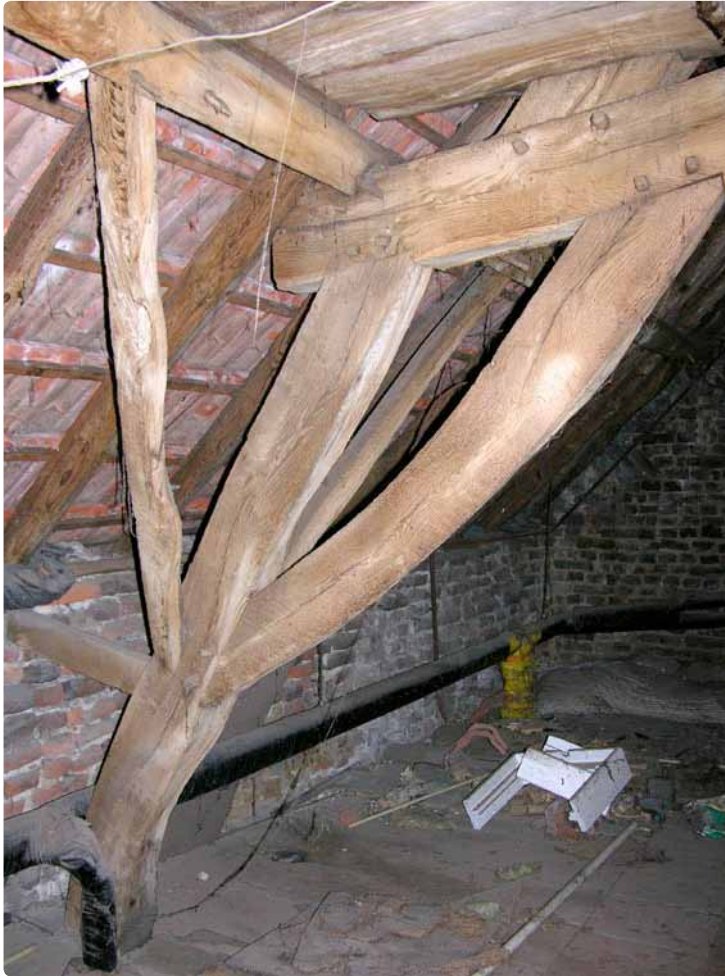
39.

Een van de jukbenen met een afgeschoorde jukdebalk waaraan goed is te zien dat alle verbindingen nog naadloos sluiten

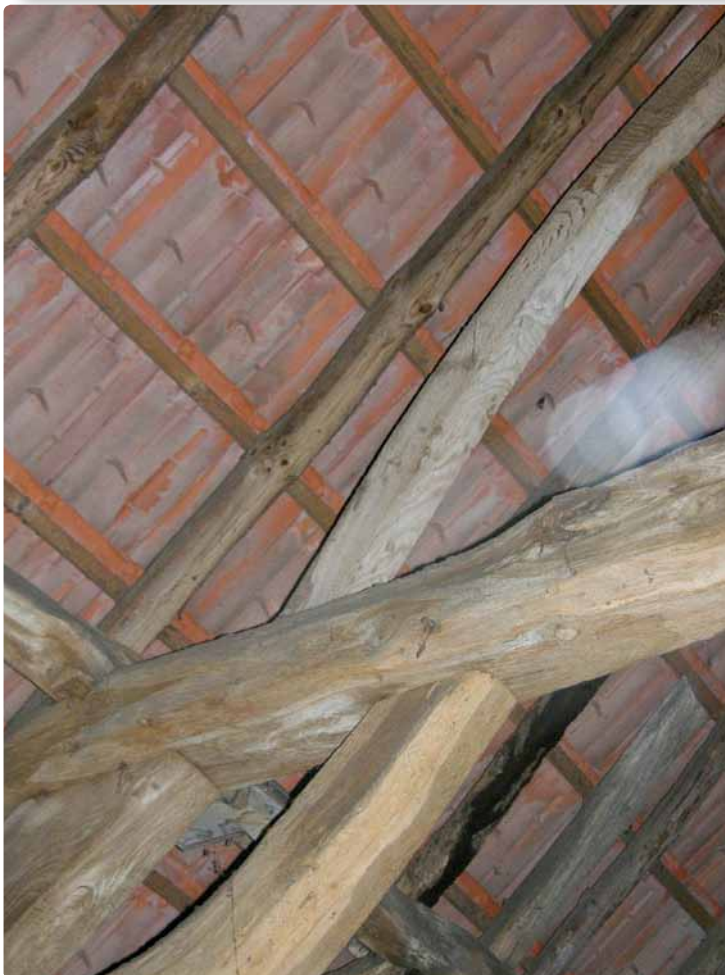
40.

De manier waarop de afschoring van de nokstijl, en daarmee de afvang van spatkrachten uit het dakvlak is opgenomen in de constructie getuigt van vakmanschap en technisch inzicht

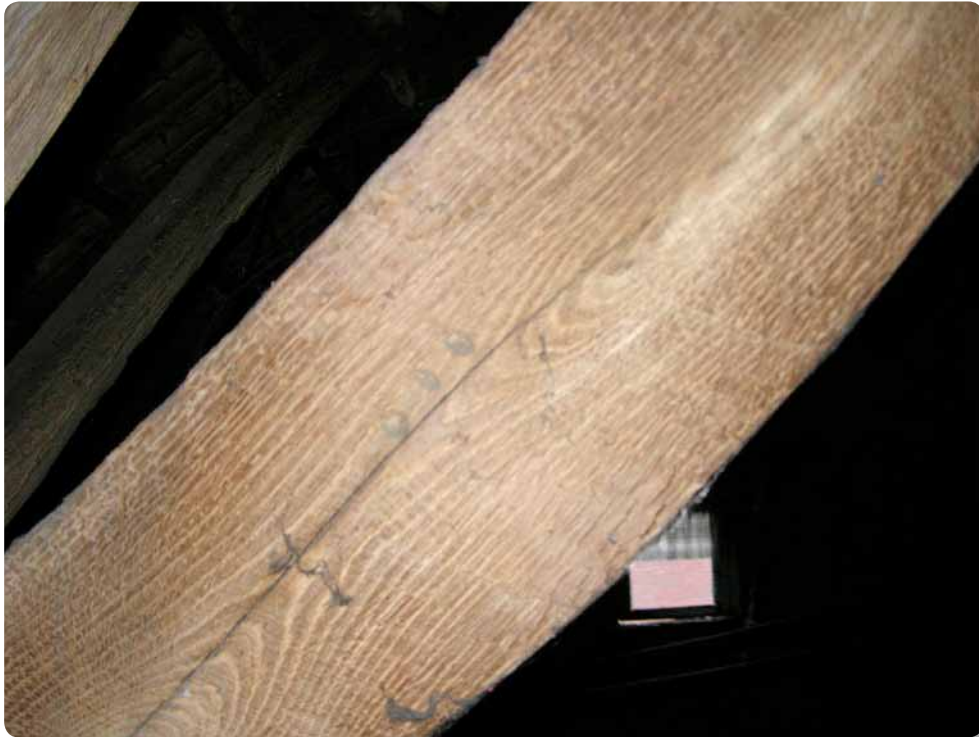
41. Kenmerkend voor een vakwerkconstructie, waar dergelijke kapconstructies in thuishoren, is het gebruik van telmerken. Die werden tijdens het timmeren van een spant aangebracht om het geheel later op een juiste wijze en op de goede plek neer te zetten. In dit geval is het telmerk 3, bestaand uit drie ovaaltjes die met een guts zijn ingehakt
