bouwhistorische verkenning
gerbergaweg 2 | merum

coen eggen | januari 2014

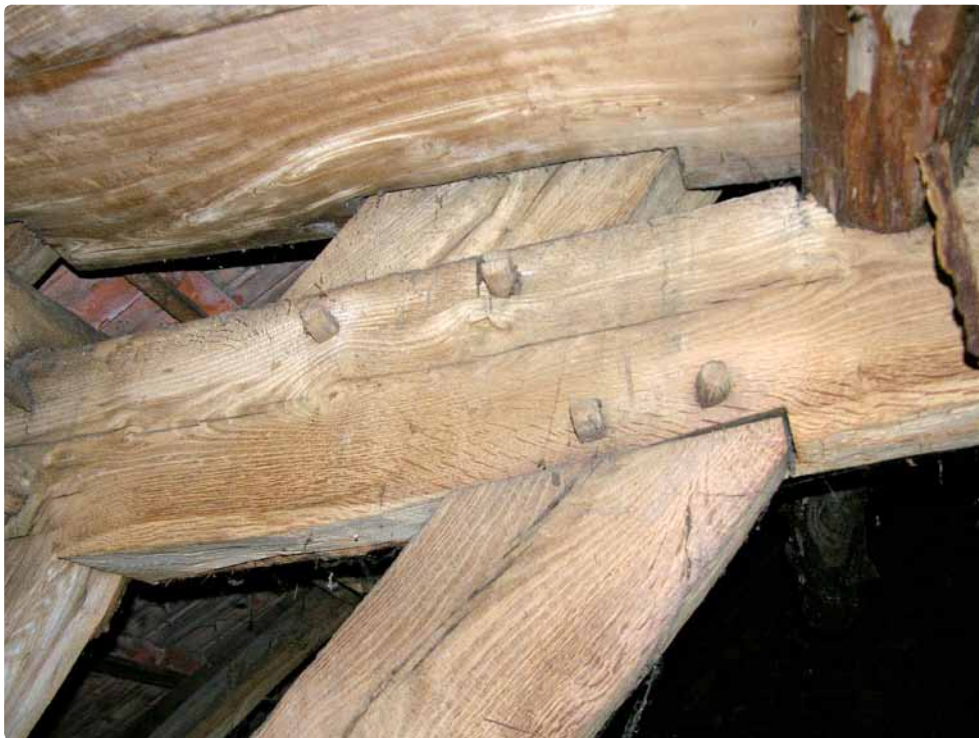
42. Als extra controlemiddel werd op de verbindingen vaak een paringsteken aangebracht. In dit geval is dat gedaan met de timmermansbijl: I beneden, II boven

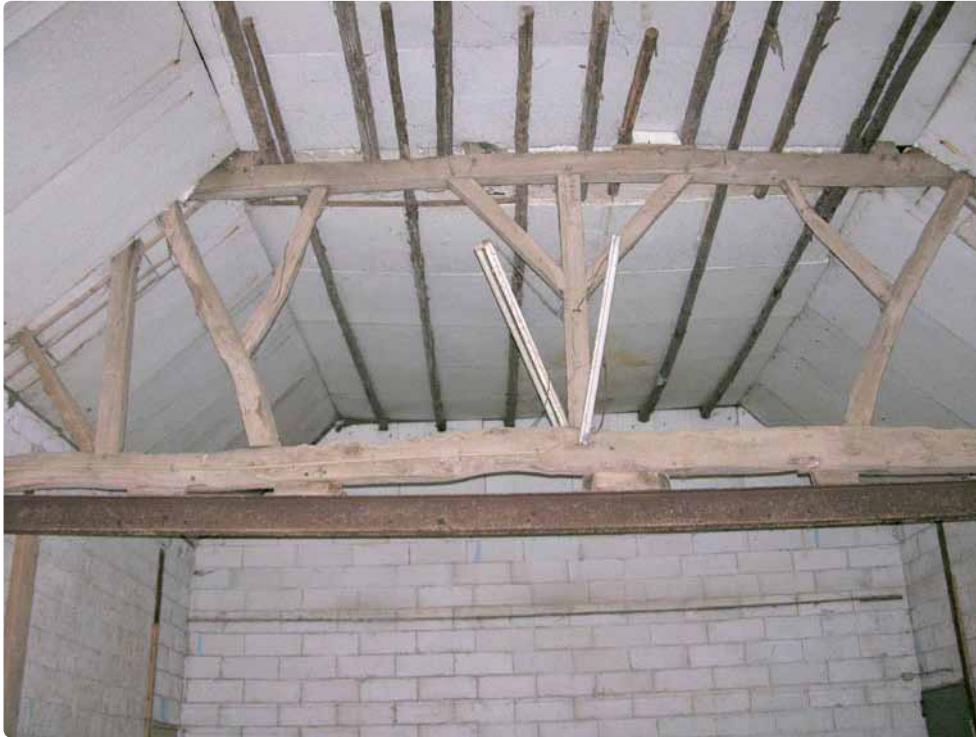
43. De kapconstructie van de schuur is lichter van uitvoering, maar eveneens goed doordacht. De ondervanging met een ijzeren balk van de ankerbalk is gemaakt na het weghalen van de oorspronkelijke standvinkconstructie

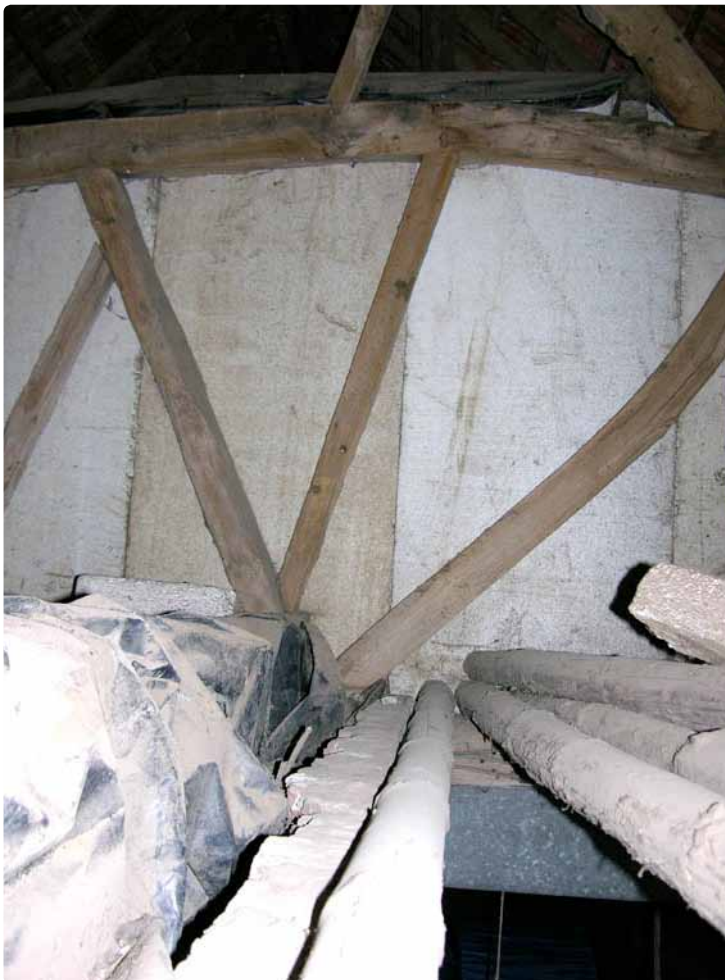
44. Na het beleggen van het dak met muldenpannen is de constructie enigszins verzwaaard

44. Na het beleggen van het dak met muldenpannen is de constructie enigszins verzwaard
45. De kap heeft flieringen die rusten op de jukbalken
46. De nokconstructie is eenvoudig maar effectief

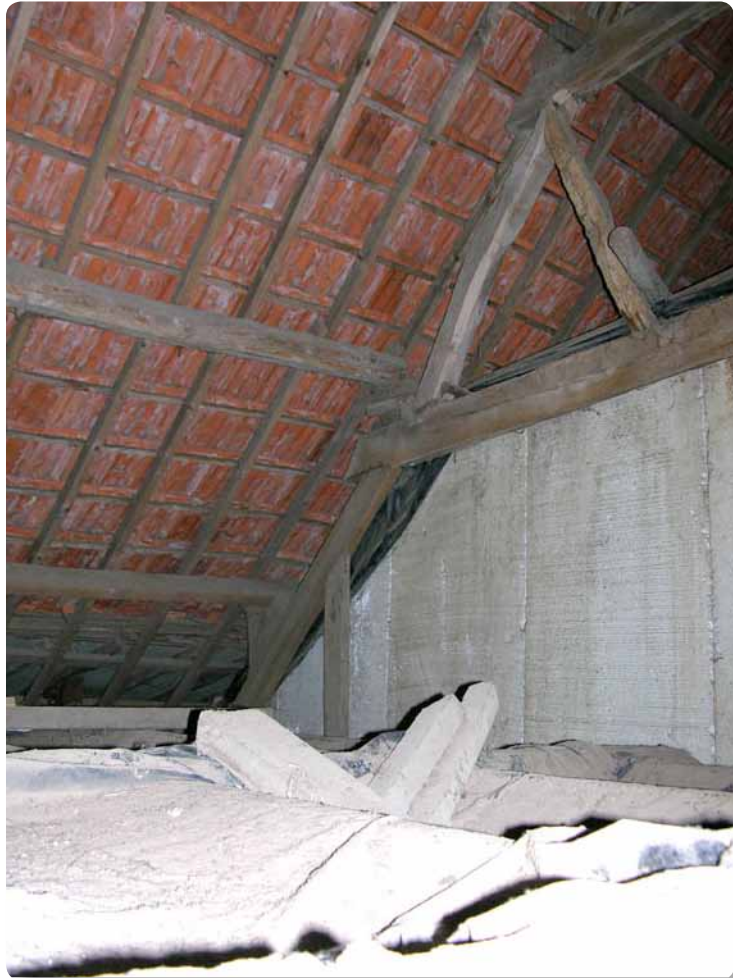
45.

De kap heeft flieringen die rusten op de jukbalken

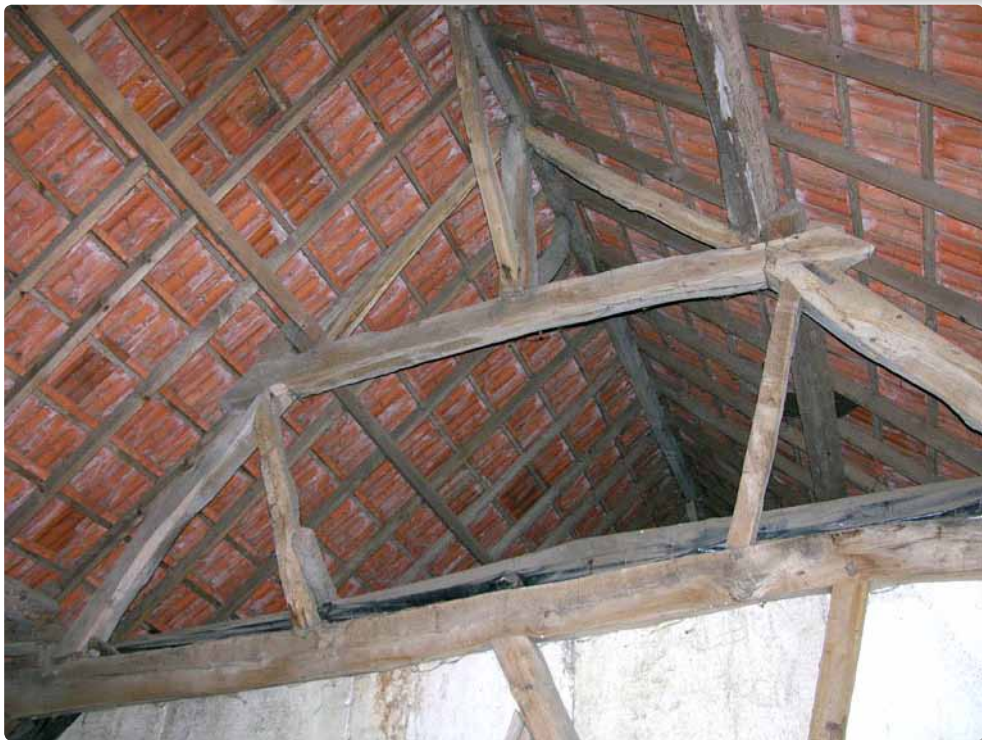
46. De nokconstructie is eenvoudig maar effectief

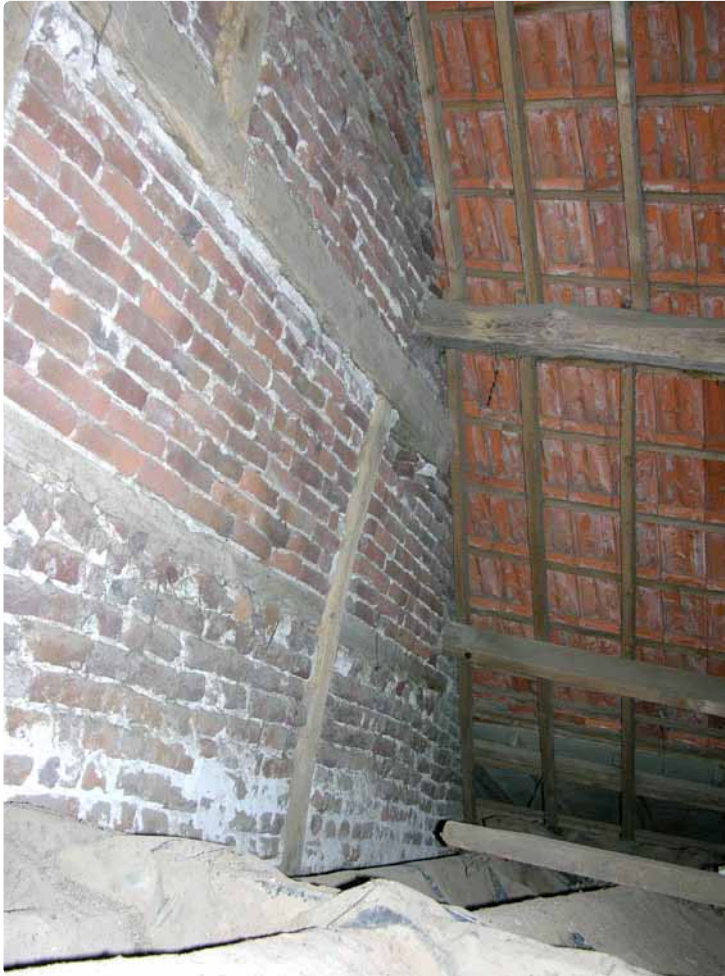
47.

De oostelijke topgevel bestaat buit vakwerk dat aanvankelijk voorzien was van vlechtwerk en stroleem maar secundair is dichtgezet met metselwerk

De muren zijn, net als bij het woonhuis, opgetrokken in een grote en vrij onregelmatige baksteen, en zijn eveneens wit gekalkt. De oostelijke topgevel is in vakwerk uitgevoerd, wat niet ongebruikelijk is. De westelijke, die veel meer te lijden had en heeft van regen is waarschijnlijk altijd in baksteen uitgevoerd geweest. De entree naar de schuur ligt in een inham op de noord-oostelijke hoek. De spantconstructie is relatief licht, maar ingenieus gemaakt met secundair en nieuw hout. Ook deze constructie dateert uit de tijd dat het woonhuis werd gerealiseerd en hoort dus onlosmakelijk bij het complex. De bouwmasa geeft de welstand van de boerderij weer.

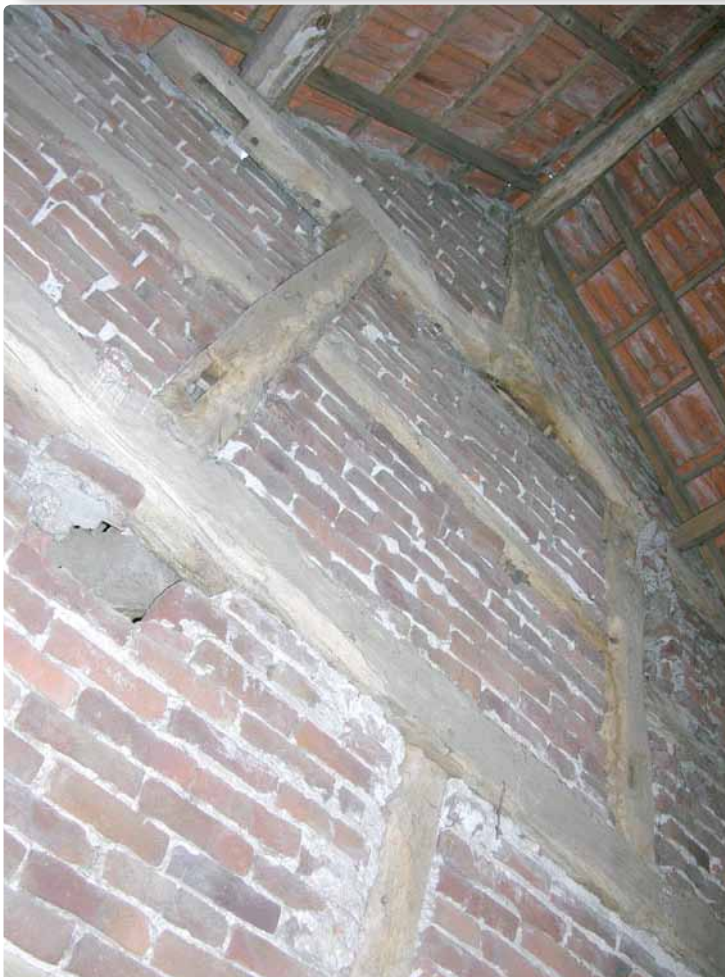
48.

Die constructie is vrijwel geheel bewaard gebleven
